Markt Elsenfeld

Verlängerung der wasserrechtlichen Erlaubnis für Brunnen I-III

1. Ergänzung

Anlage 1 – Fotodokumentation Gefährdungspotentiale

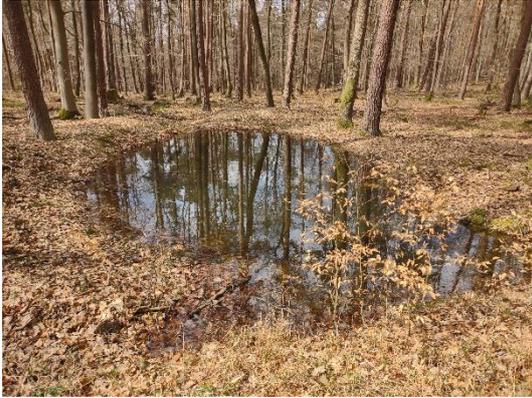
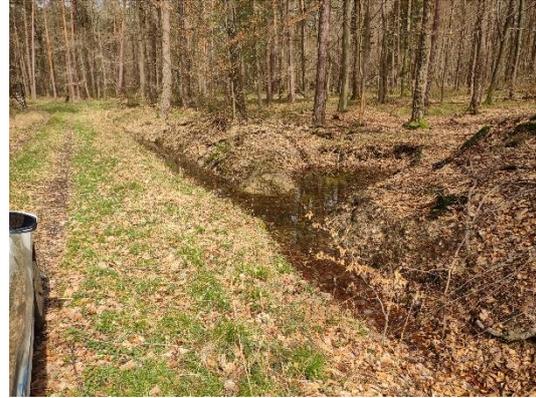
1 – Entwässerungsbecken und -grube

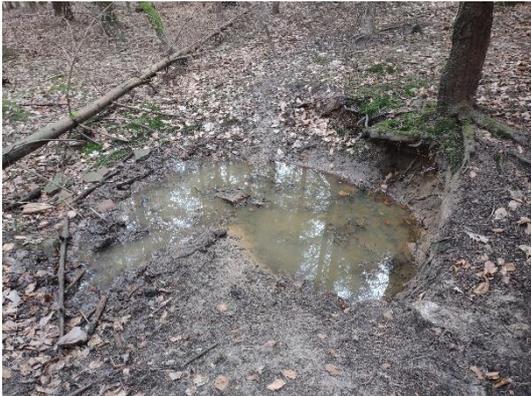
Im Einzugsgebiet der Elsenfelder Brunnen wurden bei einer Ortsbegehung im April 2022 mehrere Wildsuhlen besehen (exemplarisch s. Fotodok., Nr. 2 u. 9). Da diese aber in größerem Abstand zur Zone II liegen, kann von Sofortmaßnahmen abgesehen werden.

2 – Wildsuhle

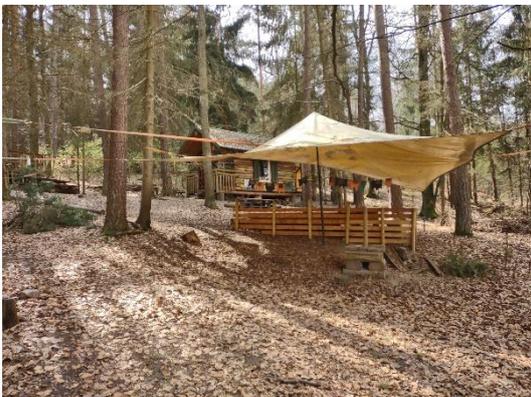
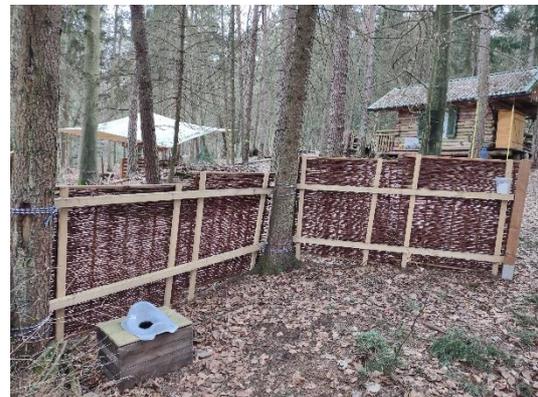
Südlich des Bergsportplatzes Hofstetten, in der Zone III, befindet sich der Kindergarten „Waldgruppe“. Dieser besteht aus einem umgebauten Bauwagen, diversen Holzinstallationen, einer Feuerstelle und einer provisorischen Kindertoilette (s. Fotodok., Nr. 3). Dieses Plumpsklo besteht aus einer Kinderklobrille auf einer nach unten hin geöffneten Holzkiste und ist nicht fest installiert. Zum Zeitpunkt der Begehung befand sich unterhalb der Toilette kein Auffangbehälter. Aufgrund seines Abstands ca. 1,75 km zur Wasserversorgung stellt das Plumpsklo eine niedrige Gefährdung dar.

Gemäß § 3, Pkt. 4.7 der WSG-VO vom 07.11.2002 ist es in den Zonen I – III des WSGs verboten, Anlagen zur Versickerung oder Versenkung von Abwasser zu errichten oder zu erweitern. Bei beiden Waldkindergärten muss dringend Abhilfe geschaffen werden.

3 – Kindergarten „Waldgruppe“ mit improvisierten Kinderplumpsklo

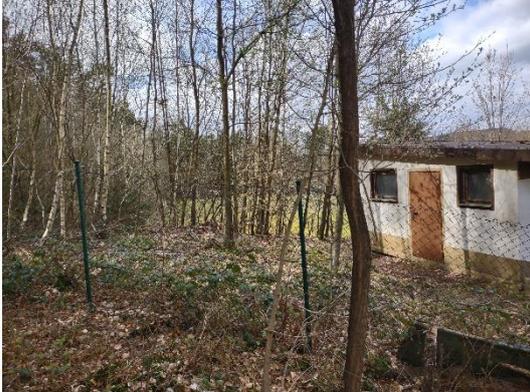
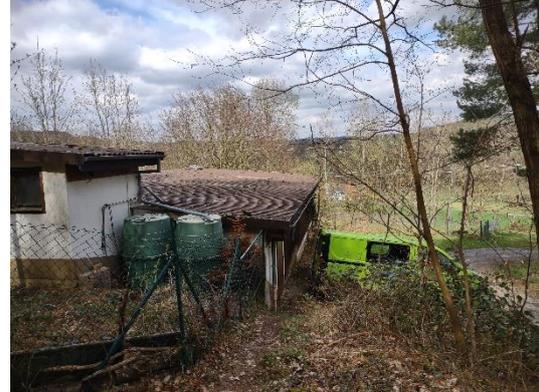
Der Bergsportplatz südöstlich von Hofstetten liegt im Bereich der Zone III des Wasserschutzgebiets Elsenfeld (s. Fotodok., Nr. 4). Bei der hohen Entfernung zu den Brunnen stellt das Abwasser eine mittlere Gefährdung für die Wasserversorgung dar. Die Abwasserbeseitigungsanlagen des Vereinsheims sind regelmäßig auf Dichtigkeit zu überprüfen (s. § 3, Pkt. 4.7 der WSG-VO vom 07.11.2002).

4 – Bergsportplatz des TV Hofstetten

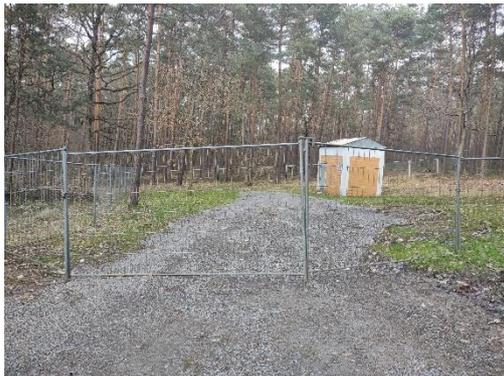
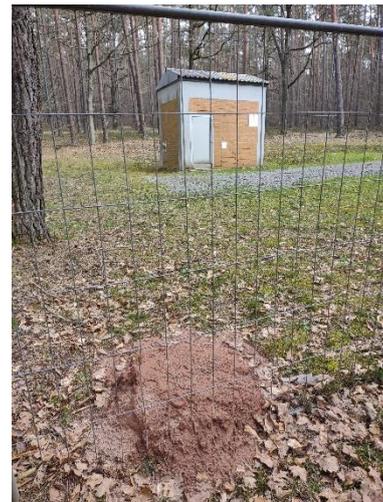
Um eine Kontamination der Fassungsanlage bzw. der Zone I einer Trinkwasserfassung zu verhindern, ist sie gemäß den DVGW-Richtlinien für Trinkwasserschutzgebiete W 101 gegen unbefugtes Betreten zu schützen. Die Fassungsanlagen der Brunnen I bis III sind nicht angemessen umzäunt, Bau-/ Wild-/ oder Jägerzäune sind nicht geeignet (s. Fotodok., Nrn. 5, 7 und 15). Da dies ein hohes Gefährdungspotential für die Wasserversorgung darstellt, müssen die Fassungsbereiche gemäß den Plänen der WSG-VO vom 07.11.2002 umzäunt werden.

5 – Brunnen III, WSG-Zone I: Bauzaun; unzureichende Sicherung gegen Zugang durch Unbefugte

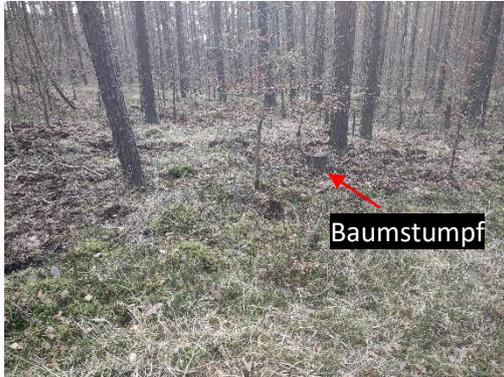
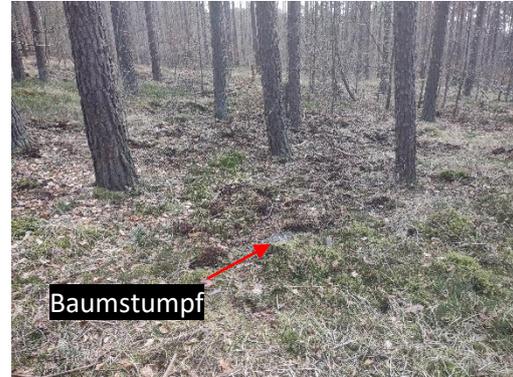
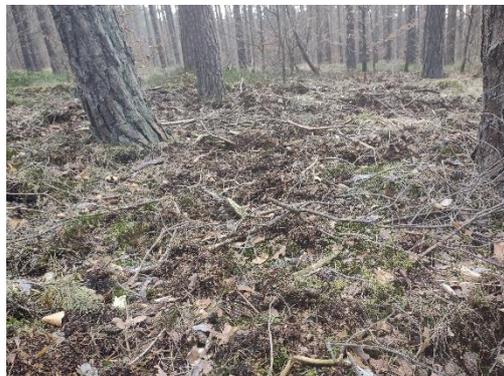
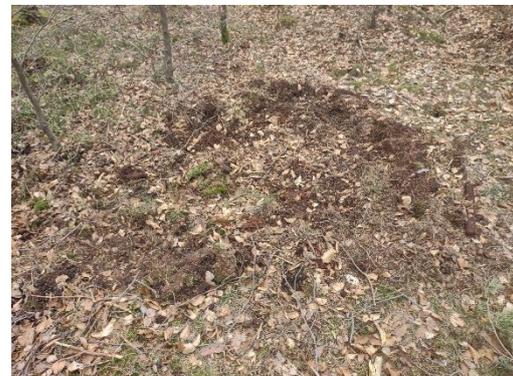
In der Nähe des Brunnens II, in der Zone II, wurden darüber hinaus mehrere aufgewühlte und durchpflügte Flächen (s. Fotodok., Nr. 6) entdeckt. Diese stellen, sofern sich daraus Wildsuhlen entwickeln, eine große Gefährdung für die Wasserversorgung dar. Die Tiere sollten möglichst aus diesem Bereich herausgelockt werden.

Bei Baumfällungen, wie sie in der Zone II beobachtet wurden (s. Fotodok., Nr. 6), ist zu beachten, dass der Umgang mit wassergefährdenden Stoffen wie der Einsatz von Schmieröl oder das Betanken der Kettensäge in der Zone II verboten ist. Es kommt § 3, Pkt. 3.4 der WSG-VO vom 07.11.2002 zur Anwendung.

6 – Holzfällarbeiten (mehrere Baumstümpfe) südlich des Brunnen I und II in der WSG-Zone II mit aufgewühltem Boden

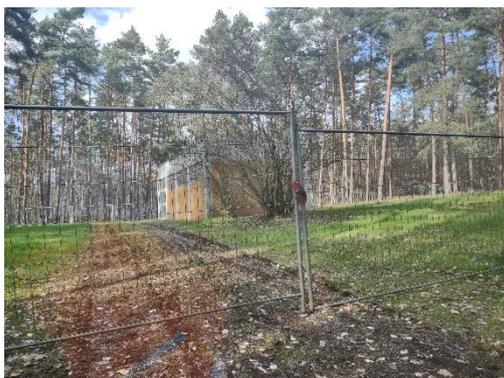
7 – Brunnen II, WSG-Zone I: Bauzaun; unzureichende Sicherung gegen Zugang durch Unbefugte

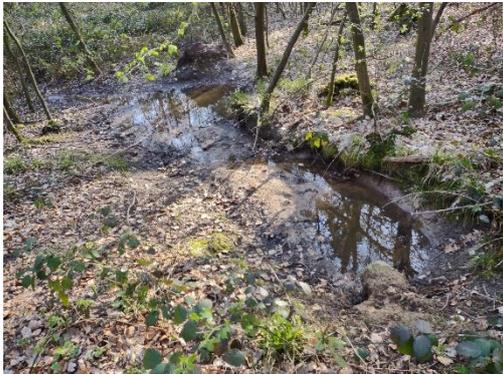
8 – Entwässerungsgraben

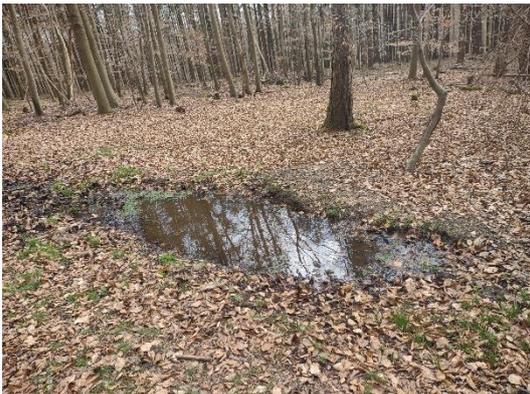
9 – Wildsuhle

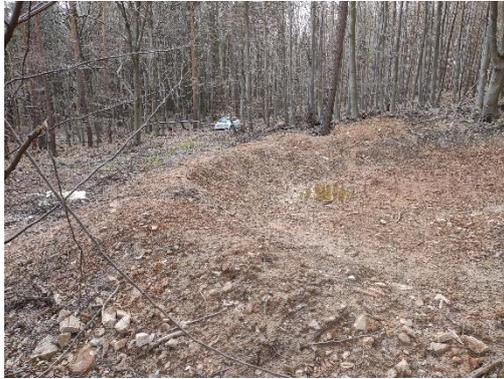
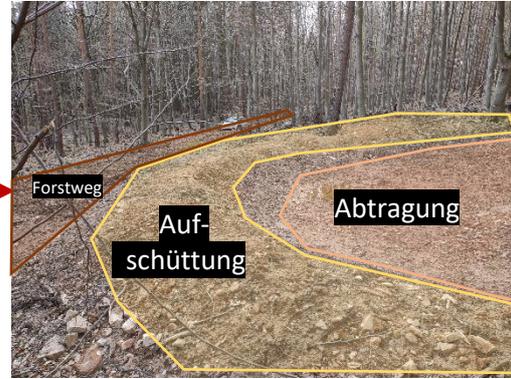
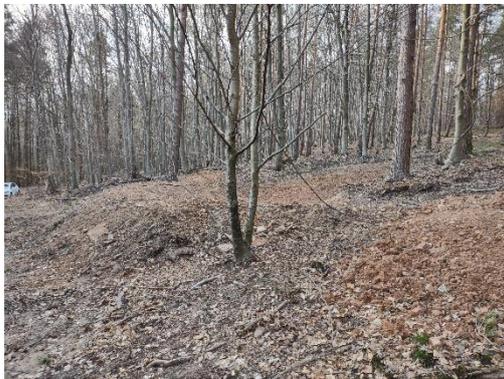
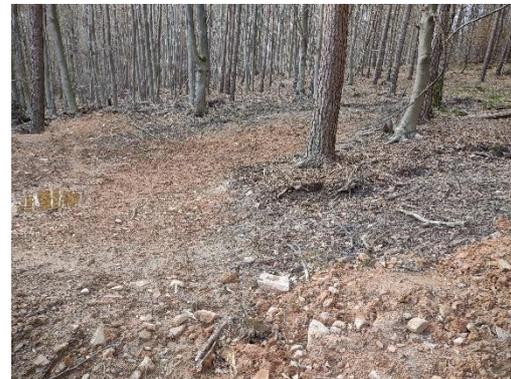
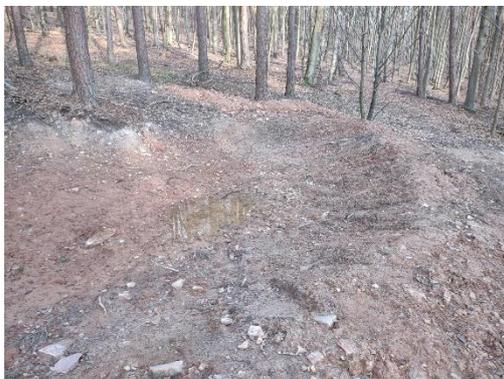
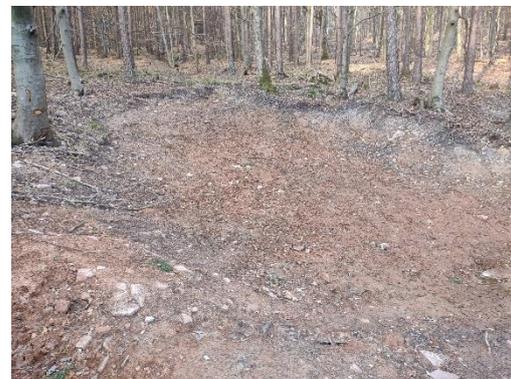
Ca. 550 m west-südwestlich der Heinchsthöhe, weit nördlich des Gewerbegebiets Rück, auf halber Distanz zum Eichelsbacher Weg wurden Erdbauarbeiten durchgeführt (s. Fotodok., Nr. 10). In Fließrichtung einer Entwässerungsgrube wurde zur Befestigung des Forstweges ein Rückhaltebecken ausgehoben und ein Wall aufgeschüttet. Das vorzufindende Bodenmaterial enthält viele plattenartige Steine und rötliches Erdmaterial.

10 – Erdbauarbeiten: Abtragung und Aufschüttung zu einem Erdwall, evtl. zur Verhinderung der Überflutung des angrenzenden Forstweges.

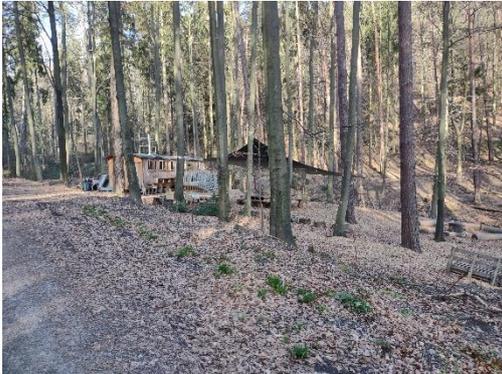
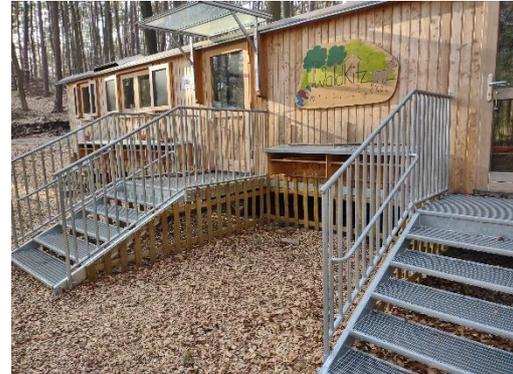
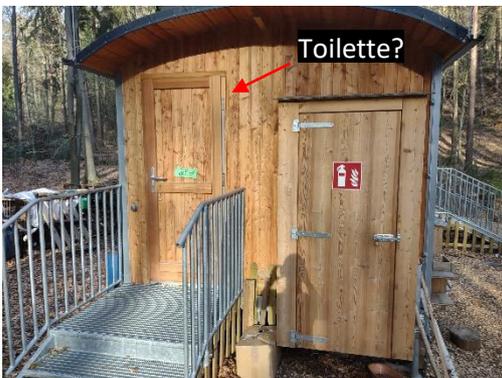
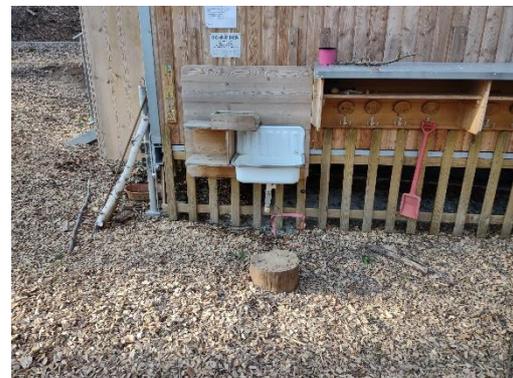
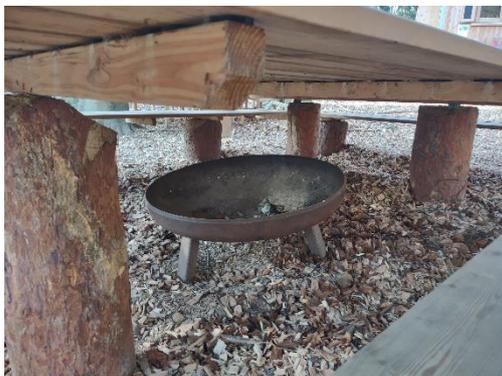
Südlich des Eichelsbacher Wegs, ca. 300 m westlich der Wasserhochbehälter in einer Wegschleife befindet sich der Kindergarten „Waldkitz“ (s. Fotodok., Nr. 11). Dieser besteht aus ein bis zwei ausgebauten Bauwägen und diversen weiteren Objekten (Sitzgelegenheiten, Spielgeräte, etc.). In den zusammengebauten Bauwägen ist vermutlich eine Toilette installiert, es war kein Abfluss, Auffanggefäß oder eine Grube erkennbar. Ein Waschbecken an der Außenwand der Räumlichkeiten entwässert auf den Waldboden. Aufgrund seines Abstands zur Wasserversorgung ca. 450 m stellt Abwasser hier eine große Gefährdung für die Wasserversorgung dar.

11 – Kindergarten „Waldkitz“ mit vermeintlicher Toilette (linke Spalte, 2. Bild). Kein/e Abwasserrohr oder -grube sichtbar. Außen installiertes Waschbecken entwässert auf den Waldboden.

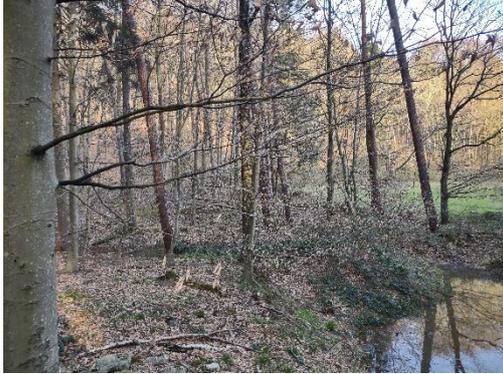
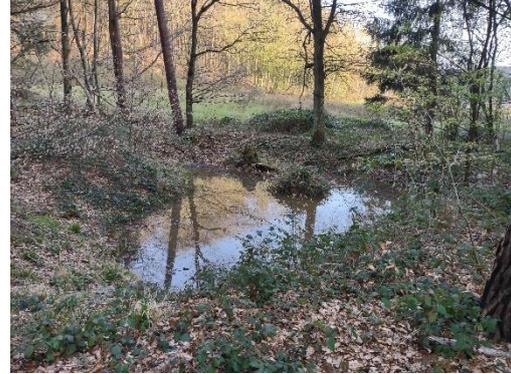
Südwestlich des Waldkindergartens „Waldkitz“ am äußeren Rand des Waldes, befindet sich ein länglicher Tümpel (s. Fotodok., Nr. 12). Die Wasseransammlung scheint vom abfließenden Regenwasser der angrenzenden Hänge gespeist zu werden. Aufgrund der Tiefe der Tümpelgrube ist davon auszugehen, dass dieser künstlich als Regenrückhalt angelegt wurde. Der Tümpel stellt eine mittlere Gefährdung für die Wasserversorgung dar und sollte möglichst beseitigt werden. Dabei ist darauf zu achten, dass das abfließende Regenwasser auf die Felder geleitet wird und nicht in die bestehende Senke zwischen Tümpel und Kindergarten. Denn sonst bildet sich dort direkt der nächste Tümpel.

12 – Tümpel in der Nähe des Kindergartens „Waldkitz“

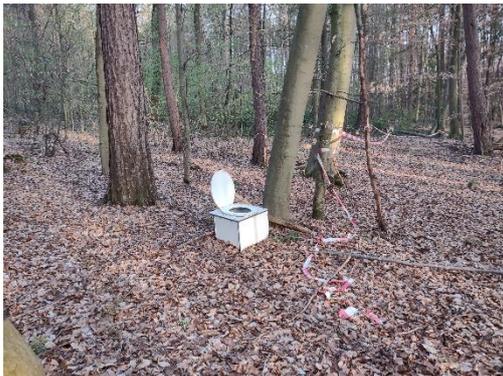
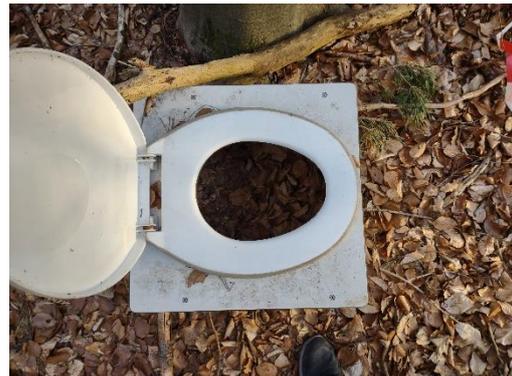
In der Schleife der Einbahnstraße zum Schützenhaus „Diana“ und der Gaststätte „Fuchsbau“ wurde eine Toilette etwa mittig zwischen der Zu- und Abfahrtsstraßen aufgestellt. (s. Fotodok., Nr. 13). Es handelt sich dabei um eine Klobrille auf einem Holzgestell. Zum Zeitpunkt der Begehung waren kein Auffanggefäß oder -grube und keine Fäkalienrückstände unter der Vorrichtung sichtbar.

Aufgrund der Lage in der Zone II wird diese bei Benutzung als eine hohe Gefährdung für den Brunnen I eingeschätzt, sie ist zu beseitigen. überprüfen.

13 – freistehende Toilette in der Nähe der Gaststätte

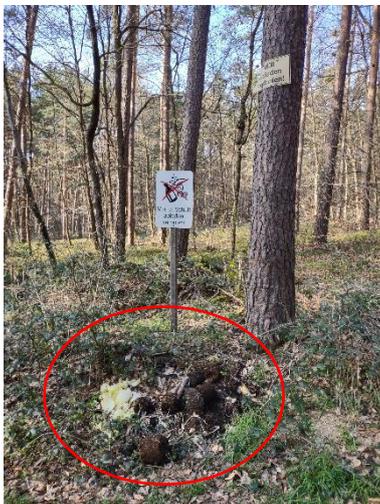
Neben dem Eichelsbacher Weg, ca. 250 m nach dem Brunnen I in Richtung Eichelsbach, auf der rechten Seite befindet sich in der Zone III ein Parkplatz für Spaziergänger. Trotz aufgehängter Schilder auf dem Parkplatz, die darauf hinweisen, dass das Entsorgen von Abfällen verboten ist, konnten diverse Müllablagerungen festgestellt werden (s. Fotodok., Nr. 14). Zum Zeitpunkt der Begehung handelte es sich hierbei lediglich um pflanzliche Abfälle (Gemüse, Obst, Gartenabfälle). Da die Ablagerung von Abfall eine hohe Gefährdung darstellt und gemäß § 3, Pkt. 3.5 der WSG-VO vom 07.11.2002 verboten ist, sollte der Parkplatz regelmäßig auf illegal entsorgten Müll hin überprüft werden. Außerdem sollten die aufgehängten Schilder um den Hinweis erweitert werden, dass es sich bei der Gegend um ein Trinkwasserschutzgebiet handelt, um auf die Dringlichkeit der Reinhaltung des Parkplatzes hinzuweisen.

14 – Müllentsorgung auf dem Parkplatz am Eichelsbacher Weg (hier: Kohl und Blumenkübelerde)

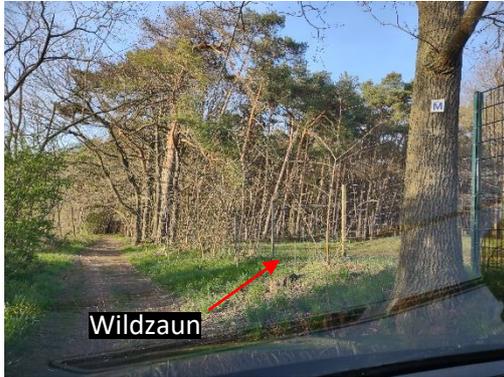
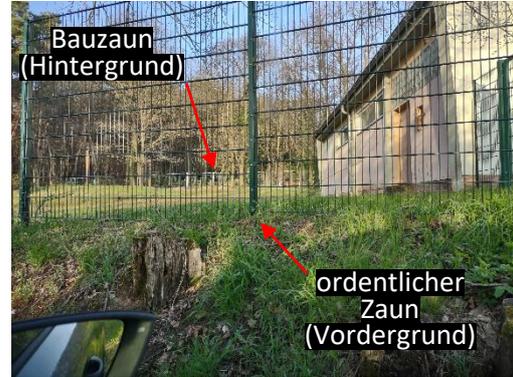
15 – Brunnen I: Bauzaun an der östlichen Seite der WSG-Zone I; Wildzaun an der nördlichen und teilw. westlichen Seite der WSG-Zone I; unzureichende Sicherung gegen Zugang durch Unbefugte
